## ILUMINACION URBANA EN AVDA. SAN ANTONIO 10, 12, 14, 16, 18, 20 y 22

Etxebarri 6 de Abril de 2022

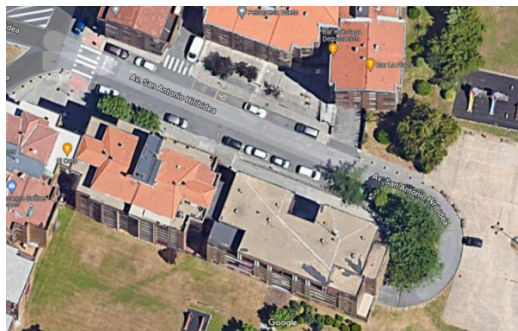
Foto 1

Desde aquí queremos hacer constar la deficiente iluminacion que tenemos en nuestra zona de calle (foto 1)

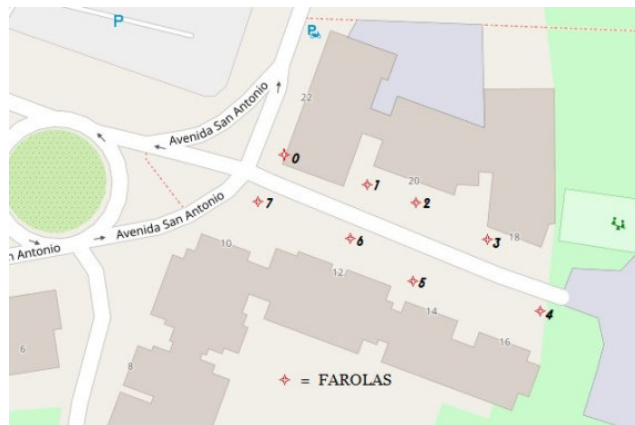
Foto 2

Para situacion y numeracion ver foto 2

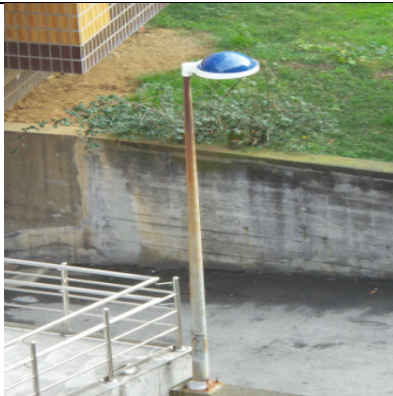
- 6 Farolas antiguas a las que se cambio la luminaria anterior (en forma de globo) por LED. Las columnas estan todas oxidadas como visualmente se puede observan y sobre todo en las bases y en la parte superior. (ver foto 4)
- 1 Farola nueva , que se sustituyo . Era como las 6 anterior pero estaba a punto de caerse por estar carcomida en la base. Se hicieron varias reclamaciones y despues de 2 años de insistir , la cambiaron. Esteticamente es totalmente diferente a las otras 6 (ver foto 5)
- Foco en fachada que proyecta luz en nuestra calle (para mediciones llamada Farola 0) (ver foto 6)

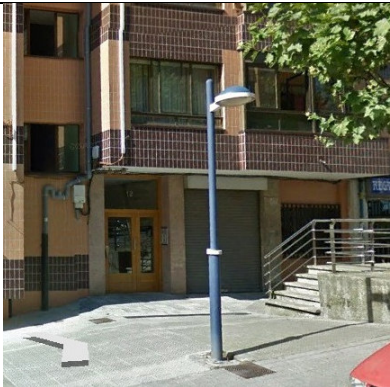
En la foto 7 se puede observar como en la acera de la dercha hay una zona oscura entre lo que ilumina la farola 0 (en fachada Avda San Ant. 22 y la farola 1). En la misma foto acera izq hay otra zona sombria entre la farola 6 y 7. La farola 6 es baja (foto 5) y da buena luz pero poco angulo de proyeccion y la farola 7 esta a 19 metros
